Penyebab Kompresor Lambat Mengisi Udara Pada Botol Angin Di Mt. Althea VIII

Politeknik Maritim AMI Makassar

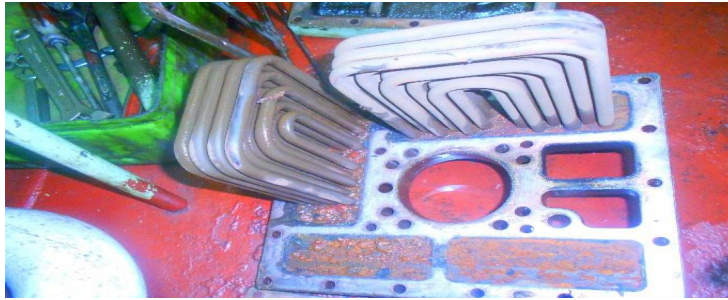
Selama *compressor* udara bekerja maka akan menghasilkan udara yang bersuhu tinggi yang perlu dipendinginkan sebelum menuju ke tingkat selanjutnya dan ke botol angin (*air recerved*). air tawar sebagai media pendingin udara yang dihasilkan oleh *compressor* sangat berperang penting dalam memproduksi udara. Adanya keretakan/kebocoran pada pipa coil air pendingin *compressor* mengakibatkan air pendingin *compressor* mengalami kenaikan suhu dan membuat *compressor trip*. Pada Gambar 1 dapat terlihat pipa coil air pendingin yang di gunakan pada kapal MT. ALTHEA VIII.

Gambar 1: pipa coil air pendingin (Sumber : MT. ALTHEA VIII)

1. Jika adanya keretakan/bocor pada pipa coil air pendingin kompressor.

Untuk menghindari keretakan/bocor pada pipa coil air pendingin kompressor maka perlu dilakukan langkah – langkah sebagai berikut :

- a. Lakukan pengetasan air pendingin kompressor setiap satu kali seminggu dengan menggunakan chemical (*water test kit*)
- b. Lakukan pemeriksaan volume air tawar pada tanki pendingin kompressor setiap jam jaga.
- c. Lakukan perawatan berkala sesuai dengan petunjuk buku manual kompressor.

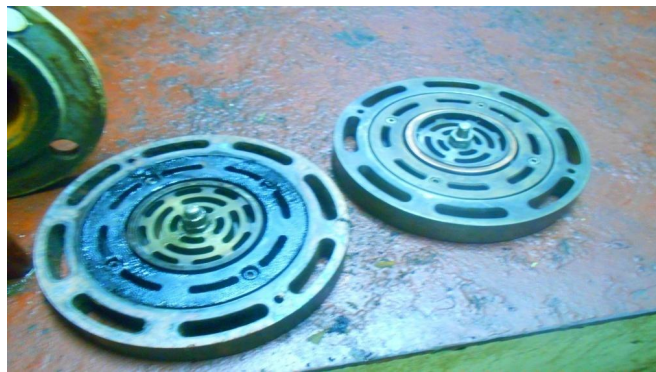
Gambar 2: Katup Isap Sumber : MT. ALTHEA VIII

Pada Gambar 2 terlihat Katup isap yang di gunakan pada kapal MT. ALTHEA VIII serta katup tekan pada Gambar 3 yang digunakan pada kompresor dapat membuka dan menutup kembali sebagai akibat dari perbedaan tekanan yang terjadi antara bagian dalam dan bagian luar silinder. Pada katup isap dan katup tekan tersebut banyak kerak yang melekat sehingga katup tidak bekerja secara baik.

Katup isap pada saat terjadinya langkah isap tidak terbuka dengan baik, karena adanya kerak yang menahan pegas tersebut. Adanya kerak yang mempengaruhi kerja dari katup isap tersebut karena banyaknya kotoran debu yang terbawa bersama dengan udara, dimana pada saringan isap tidak dapat menahan kotoran debu yang ikut dengan aliran udara karena pada saringan tersebut sudah rusak atau bocor sehingga tidak dapat menyaring udara dengan bersih yang akan dimampatkan torak masuk kedalam bejana.

- a. Lepas katup isap dan katup tekan dari dudukannya
- b. Rendam dengan solar untuk melepaskan kerak yang menempel pada katup isap dan katup tekan.
- c. Bersihkan sisi luar dengan sikat tanpa menimbulkan kerusakan.
- d. Buka mur pengikat pada katup, bongkar secara hati–hati kemudian pegas dibersihkan dan pelat katup diskir dengan menggunakan pasta atau brasso. Penyekiran dilakukan dengan teknik angka delapan untuk memperoleh hasil yang rata.
- e. Setelah diadakan pembersihan dan perbaikan ,maka lakukanlah pemasangan kembali, perhatikan jangan sampai terbalik pemasangannya.

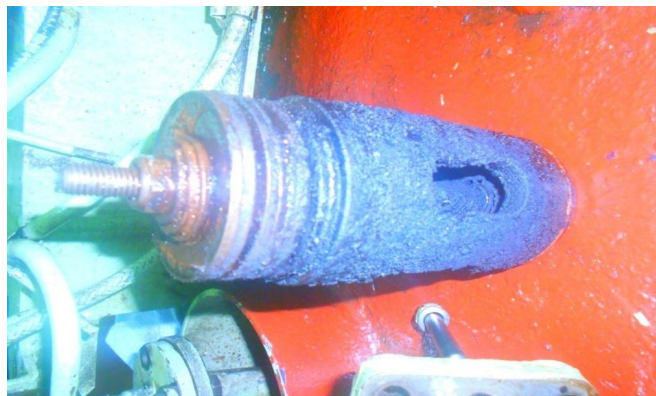
Gambar 3: Katup Tekan Sumber : MT. ALTHEAN VIII
